Rapport etter tilsyn med grindanlegg og salteplasser i Nordfjella-sonen 2020

Oppsummering

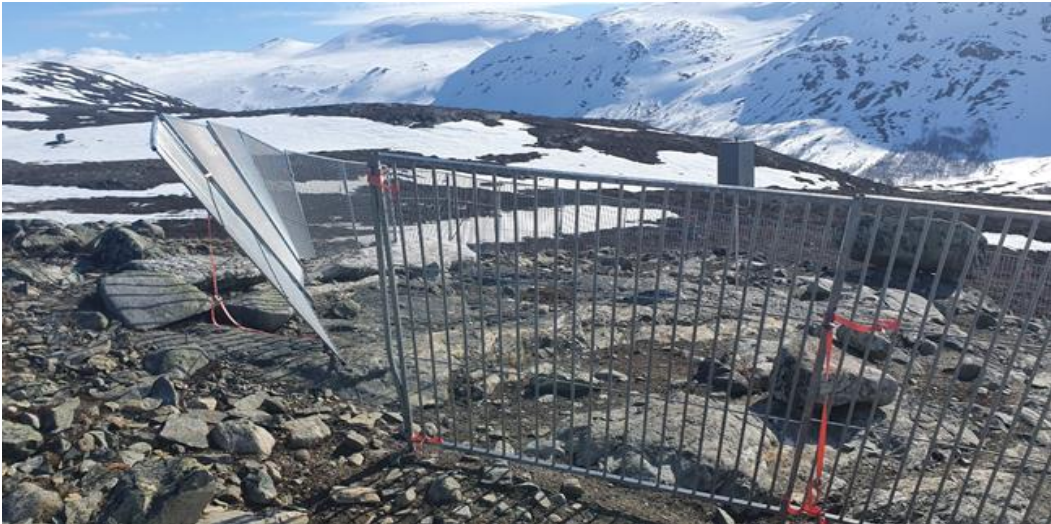
Bilde 1: Grindanlegg i Hemsedal 19.05.20. Ei grind er ødelagt i sveisene i hoveddramma. (Bilde: Runar Bjøberg)

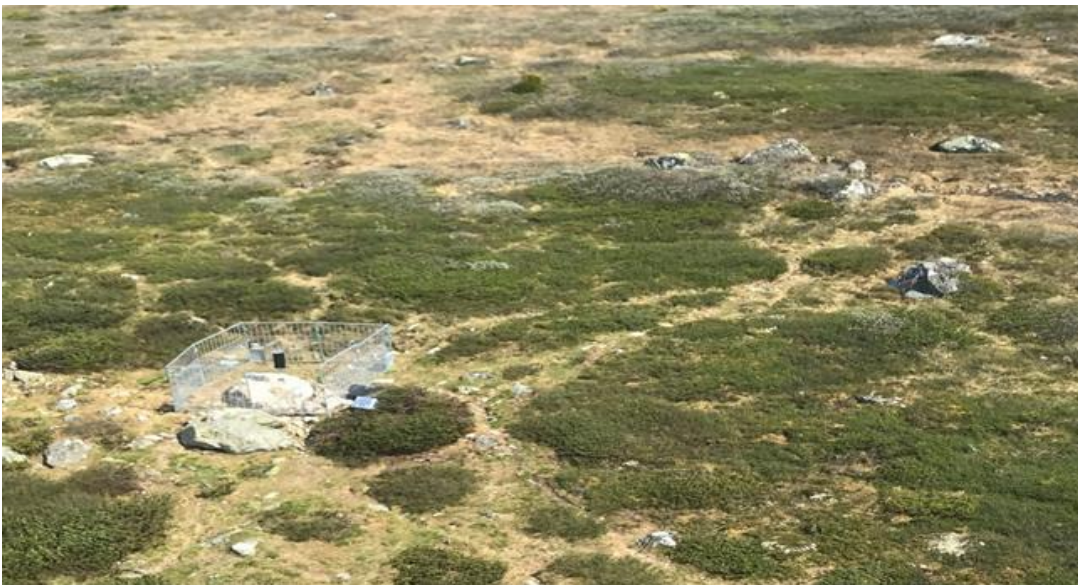
Bilde 2: Grindanlegg i Hol 17.06.20 før beiteslipp i området. Basisfeeder og saltkasse ligger klar for utsetting

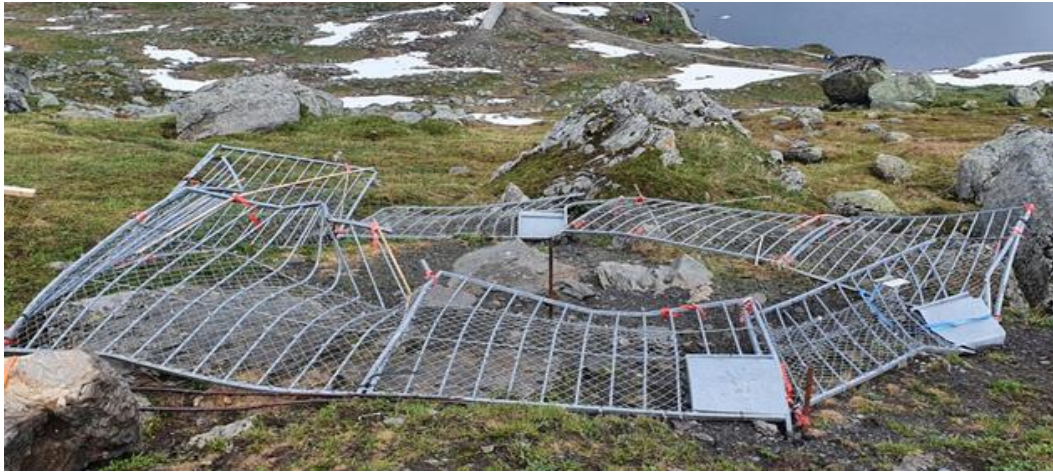
Bilde 3: Grindanlegg på Finse ødelagt av snøtyngde. Bilde tatt 07.08.20. En måned tidligere var området og grindanlegget totalt dekket av snø. (Bilde: Runar Bjøberg)

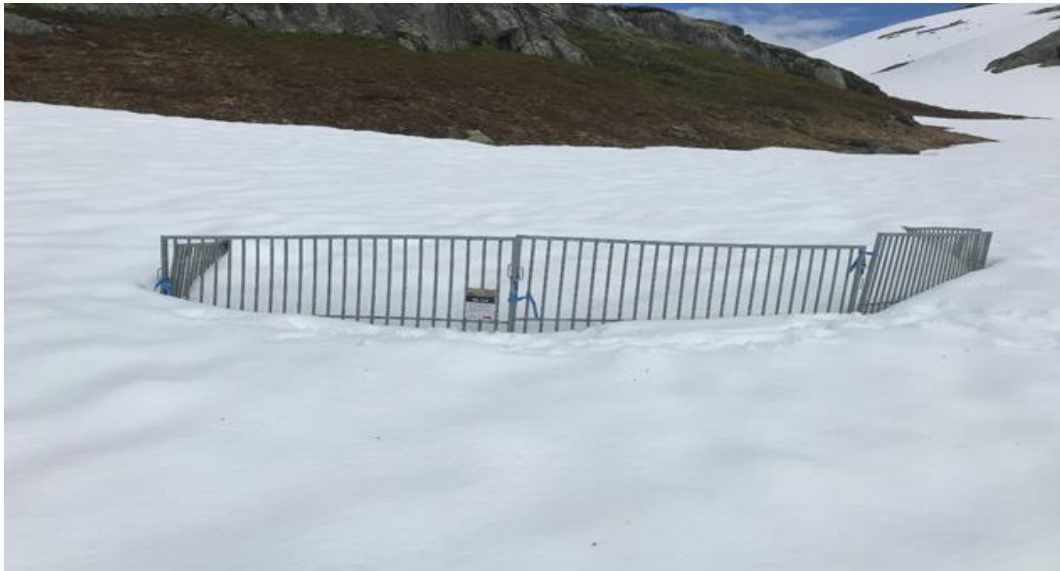
Bilde 4: Grindanlegg i Ulvik 04.07.2020. Grindene er 180 cm høye.

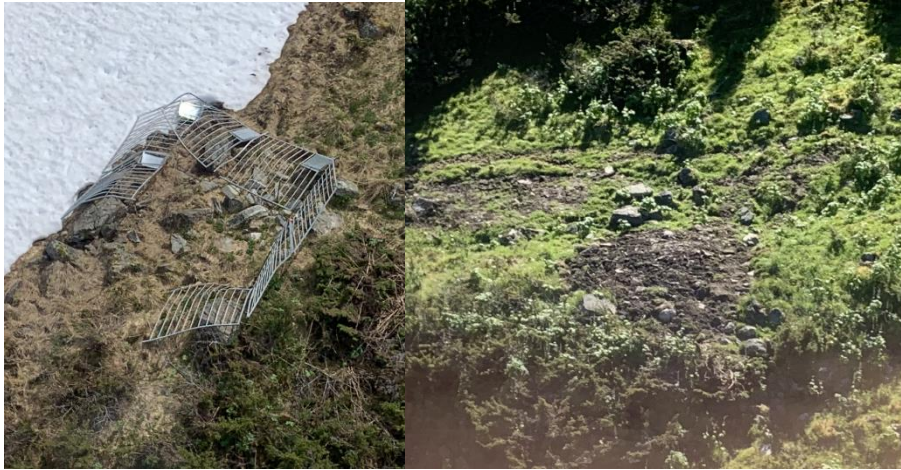
- **16.06** starta flyging i Aurland før vi dro over til Lærdal og tilbake til Aurland. Kontrollerte 68 grindanlegg. Det ble registrert vedlikeholdsbehov på 8 grindanlegg. To grindanlegg nr 150 i Lærdal og 512 i Aurlandsdalen var rasert av snøskred, se bilde 5. Begge disse grindanlegga er fjerna i 2020 og området er sanert. Grindanlegg nr. 150 ble sanert av arbeidslaget og nr. 512 av Midje Maskin i Aurland. Flere grindanlegg har fått hard medfart av snø og vind. De er blitt skjeve og det er sprekker/brister i sveiser og skjøter, men de holder fortsatt form og funksjon denne beitesesongen. En beitebruker fikk muntlig varsel om at salteinnetning ikke kunne festes til grindanlegg og han fikk veiledning om regelverket om krav ved bruk av salt til beitedyr, se bilde 18. Beitebruker gav tilbakemelding om at salteinnetning var flytta og at salteinnetning var endra for å gjøre saltstein mindre eksponert for regn. Tilsynet ble utført av David Nordheim og Nils Martin Fjær

Bilde 5 og 6: Grindanlegg nr 512 i Aurland som stod i bratt terreng og var blitt ødelagt av snøen. Bilde t.h. viser området etter sanering. Her ble det øverste laget gravd ned og det ble lagt ny masse over slik at saltholdig og evt. smittefarlig masse ble gjort utilgjengelig for dyr.

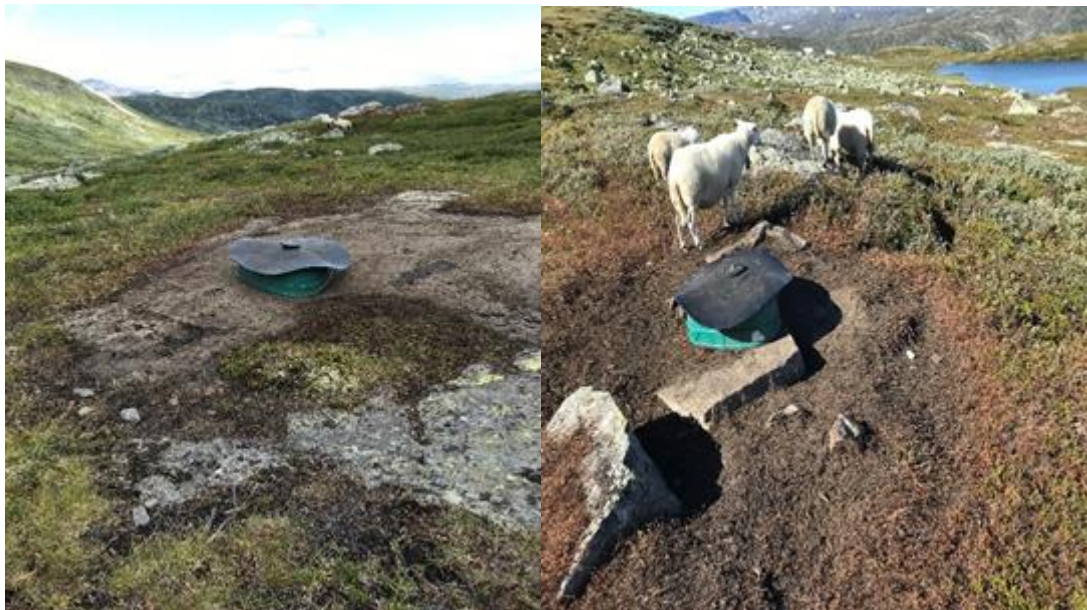
Bilde 7 og 8: Basisfeeder på fjellgrunn og basisfeeder på i fjellvegetasjon, begge i områder med mye sau. Merk vegetasjonsslitasje på bilde 8 (til høyre). Basisfeeder er en av de 2 mest brukte typene salteinnretninger i Nordfjella-sonen.

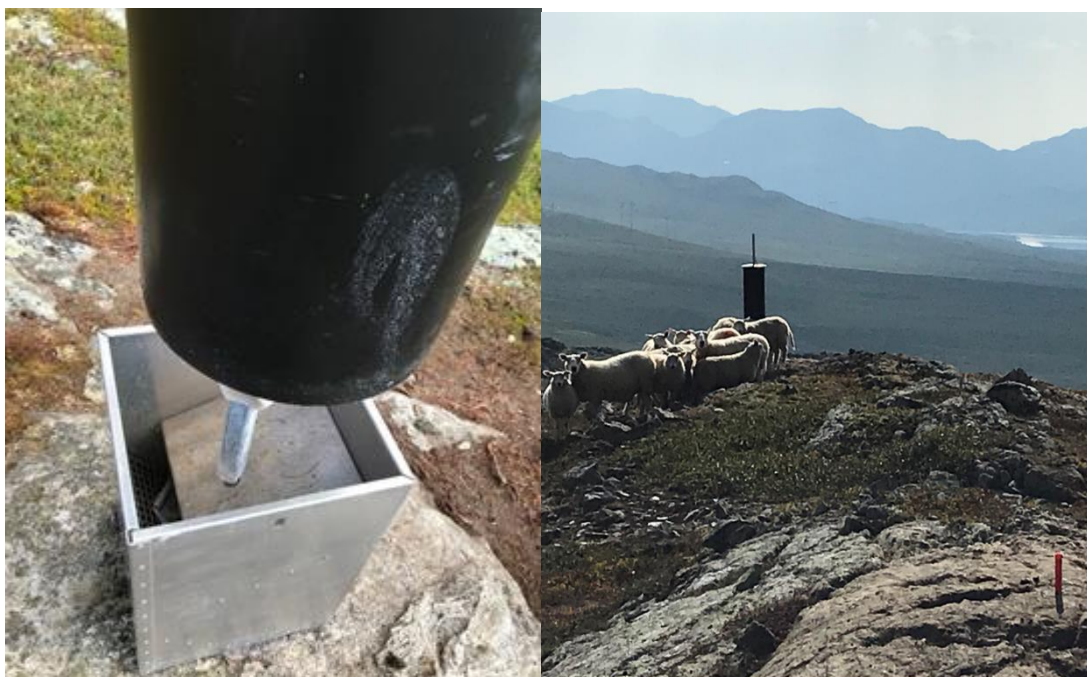
Avstanden mellom grindanlegg og ny salteinnetning ble vurdert som akseptabel. I 2019 da det var forbud mot bruk av saltstein i Nordfjella-sonen, ble det observert svært mye sau rundt grindanleggene. Det var svært tydelig at tilgang til salt fra salteinnetning i litt avstand fra grindanlegget minsket trykket av sau mot grindene i år. Sauene oppsøkte i stedet de nye salteinnetningene, se bilde 10.

Bilde 9 :Saltsteinsautomat med saltoppsamler fra firmaet Vecon i Hemsedal. Her samles saltsteinbiter opp i et kammer der de ligger beskyttet mot regnvann. Kammeret må tømmes ved behov og saltsteinsbitene tas med ut fra fjellet. Ved siden av Basisfeeder er dette den mest brukte typen salteinnretning i Nordfjella-sonen.

Bilde 10: Sauene samles på ny salte plass. Vi ser også at det er boret hull i fjellet for alternativ plassering av salteinnretning.

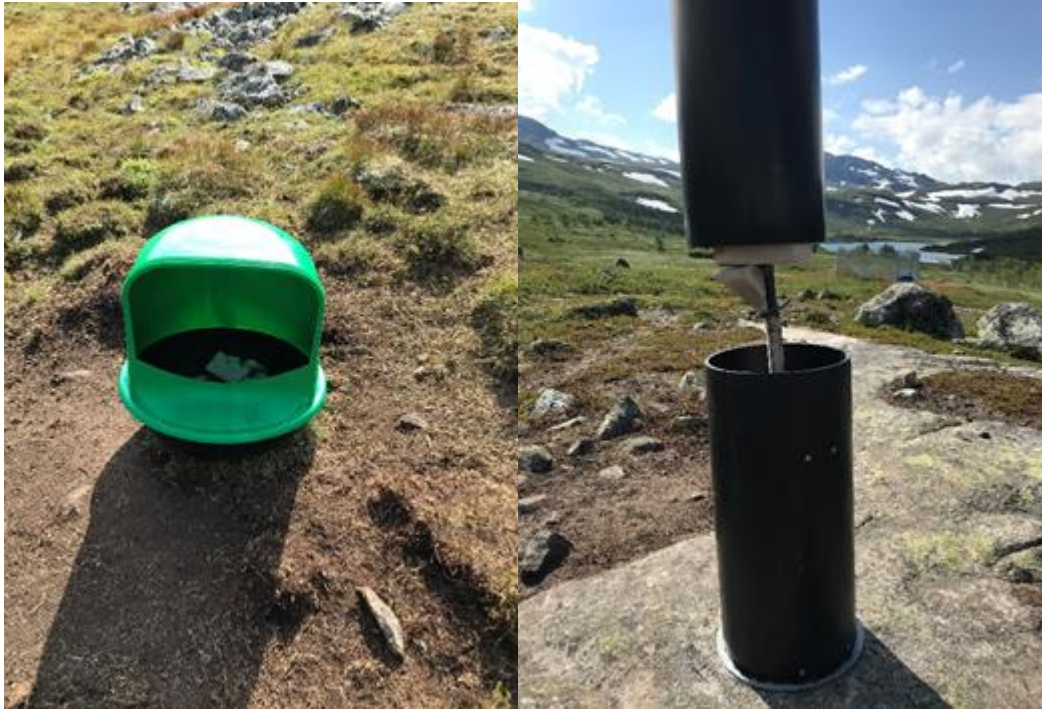
Bilde 11 viser Microfeeder med saltstein. Microfeedere er også noe i bruk i Nordfjella-sonen.

Bilde 12 viser saltsteinsautomat med rør oppsamler for saltsteinsbiter. Rør oppsamleren har vært brukt på en del salteplasser i Hol og er laget lokalt. Den er foreløpig vurdert å fungere tilfredsstillende forutsatt at avstanden mellom røret og saltsteinen er riktig tilpasset og at røret har riktig diameter. Røret må være nært saltsteinen for å samle opp bitene som løsner når steinen ryker og for å skjerme røret mot nedbør. Røret kan heller ikke ha større diameter enn hetta på automaten for å unngå oppsamling av regnvann i røret og dermed avrenning av saltholdig vann.

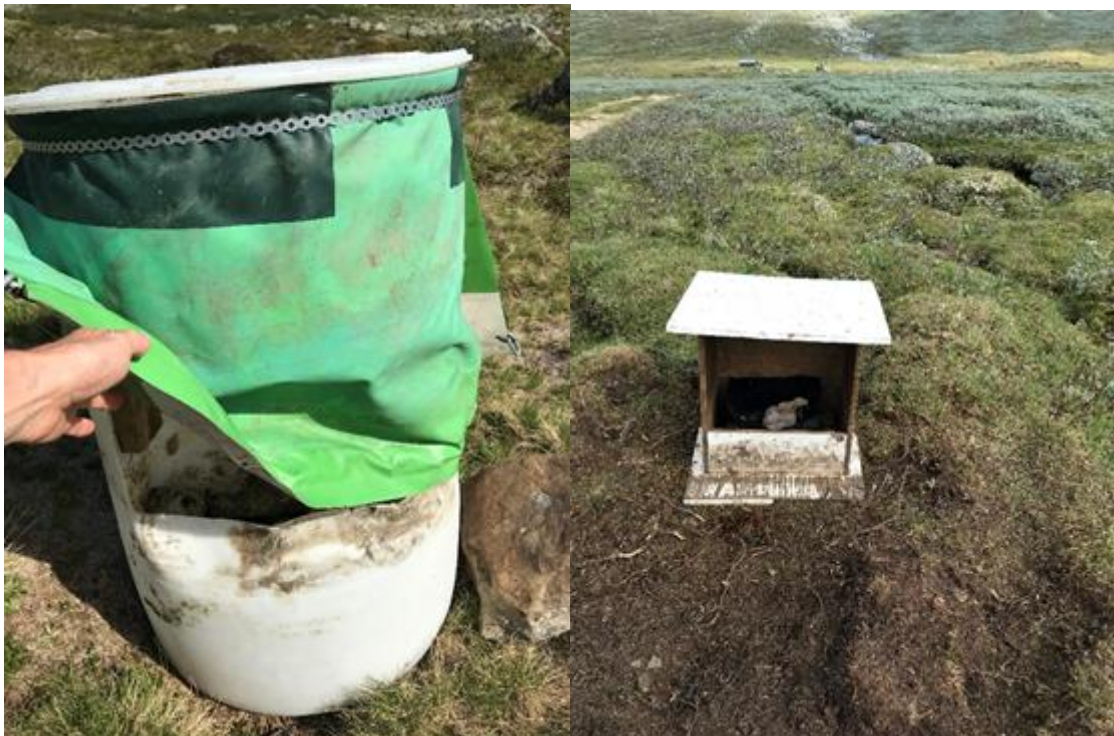
Bilde 13 og 14 viser 2 typer salteinnetninger laget av beitebrukerne selv. Begge disse ble vurdert å oppfylle kravene i regelverket på grunnlag av observasjonene som er gjort under tilsyn så langt. Begge er utsatt for å velte ved kraftig vind. Hvis det skjer vil saltsteinene bli liggende i terrenget. Tønna var stabilisert med stein i bunnen og sto relativt lunt plassert i terrenget. Vi har også observert en slik tønne som var stroppa fast i fjellfester.

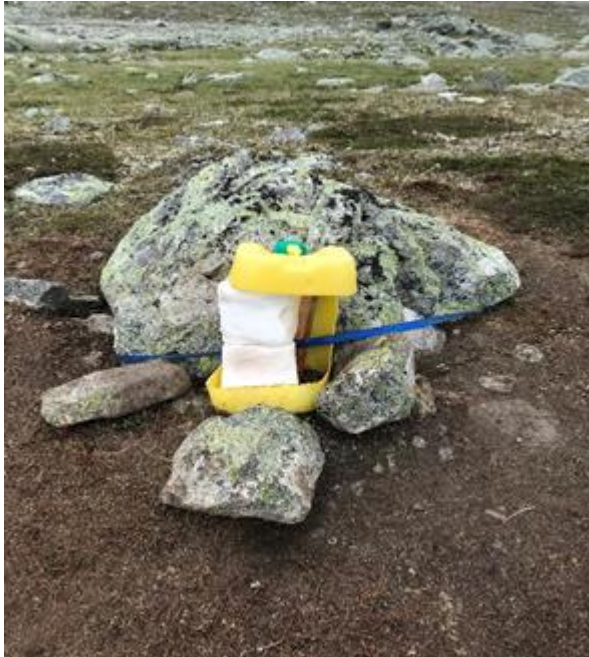
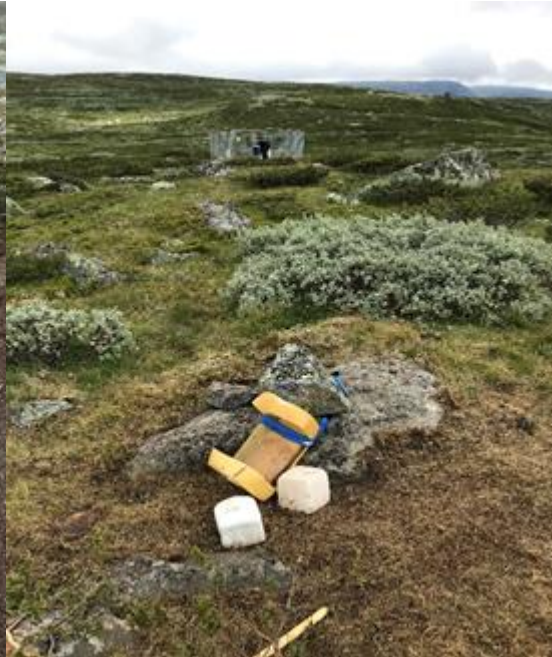
Bilde 15 og 16 viser en type hjemmelaget salteinnetning som er vurdert å ikke oppfylle kravene i regelverket. Saltsteinene er her svært eksponert for nedbør. Innretningen er ustabil og blir skeiv ved stramming av innfestingen. Dette eksponerer steinene enda mer. Innfestingen av innretningen i terrenget er også for dårlig noe som hadde medført at 2 av innretningene i området hadde veltet. Dette ble fulgt opp med hastevedtak overfor beitebruker.

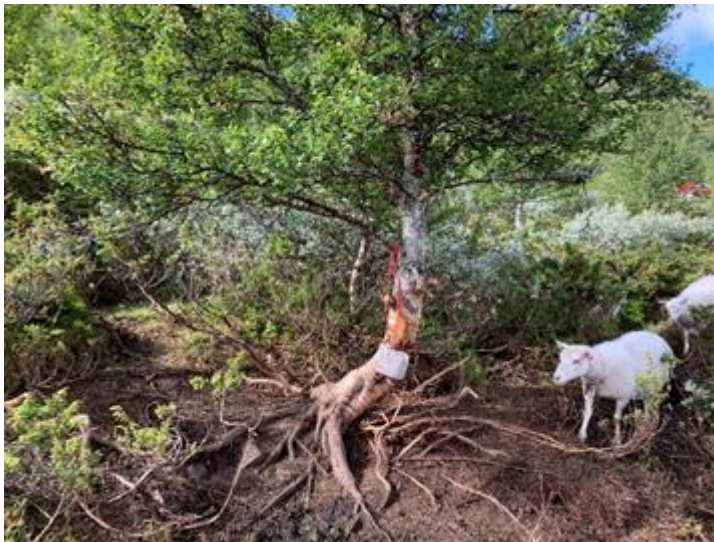
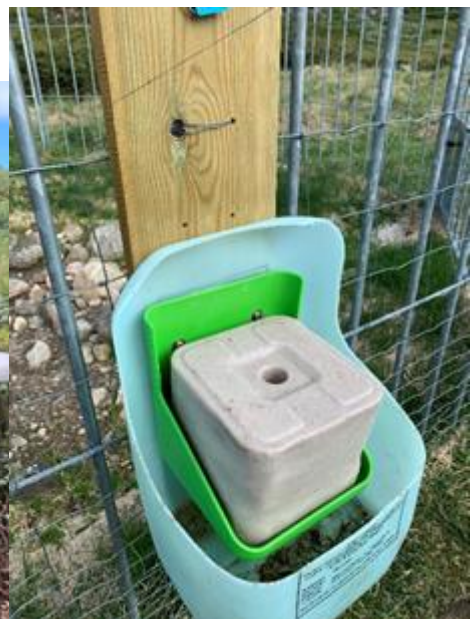
Bilde 17 og 18. Bilde 17 viser saltstein som henger i snor i et tre. Bilde 18 (til høyre) salteinnetning festa direkte til grindanlegg og salteinnetning med ingen skjerming mot eksponering for regn. Begge beitebrukerne fikk veiledning om krav til bruk av salt og de gjorde nødvendige endringer.

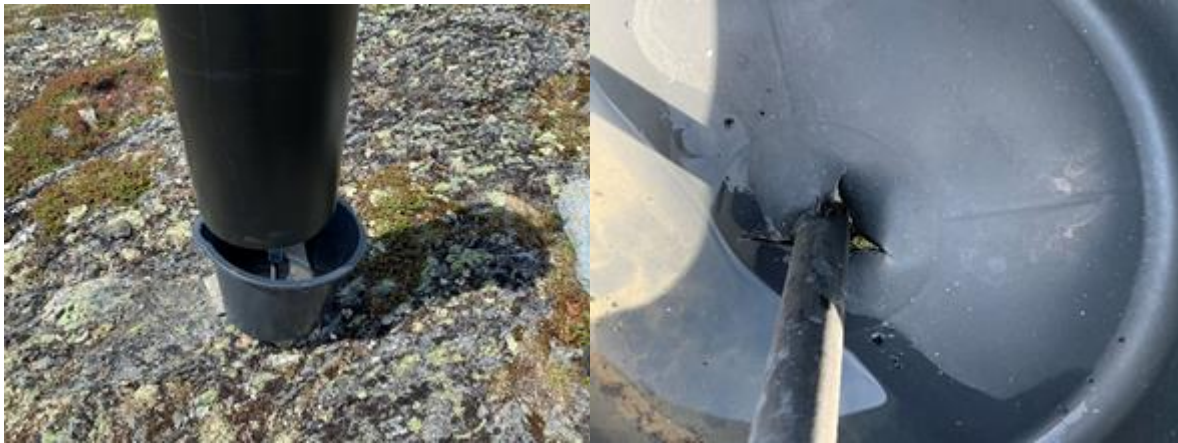
Bilde 19 og 20: Bilde 19 viser oppsamler laga av bøtte. Denne vil samle saltholdig vann som renner ut i hullet laga for ved stanga (bilde 20). Her vil det bli avrenning av saltholdig vann. Beitebruker fikk veiledning og han har bytta til oppsamler fra Vecon

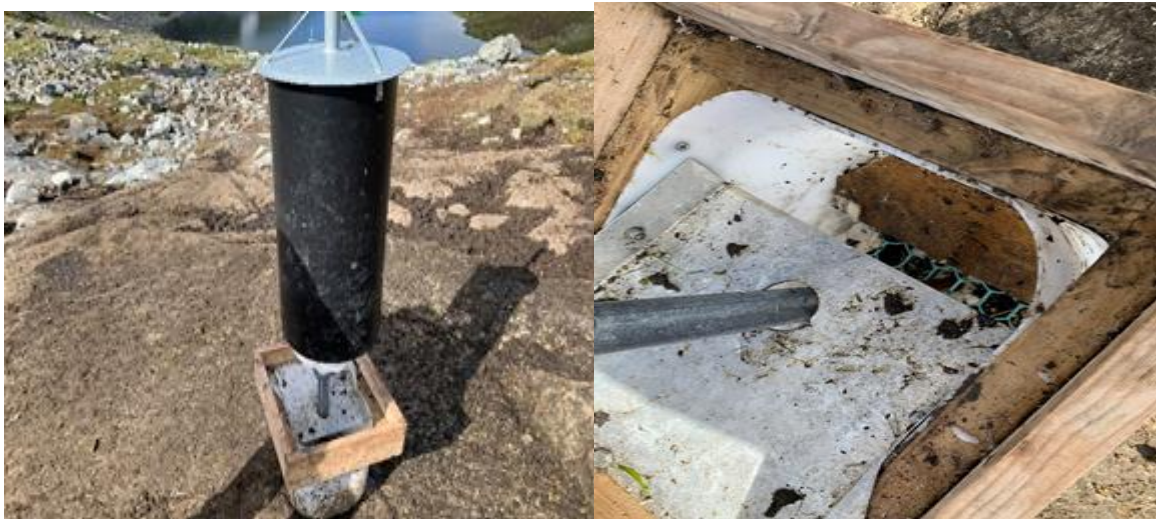
Bilde 21 og 22: Heimelega oppsamler etter samme prinsipp som Vecon-opsamler. Laga av syrekanna og forsterka med treramme. Her fikk beitebruker melding om at en del salt ikke ble fanga i den grove nettingen. Saltsteinen hadde forvitra til grovsalt som hadde kommet ned i bunnen av syrekanna. I bunnen av oppsamleren vil saltet løse seg i vann og gi avrenning av saltholdig vann til området rundt salteinnetninga.

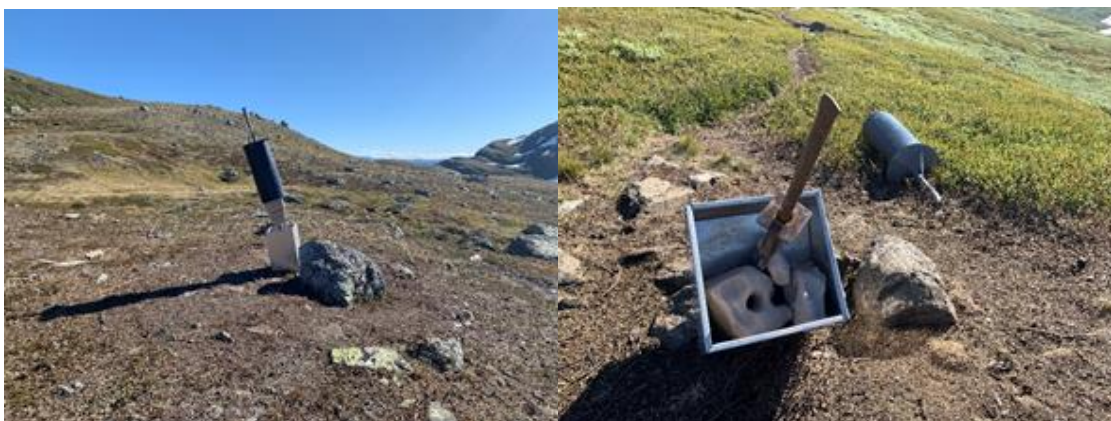
Bilde 23 og 24: Eksempel på for dårlig feste for salteinnetning. Festa i jord eller løs masse. Hvis salteinnetning ikke er stabilt festa i bakken vil den fort komme ut av posisjon når dyra slikker salt. Når salteinnetning ikke står loddrett er det stor risiko for at saltbiter som løsner faller utenfor oppsamleren og at de havner på bakken.

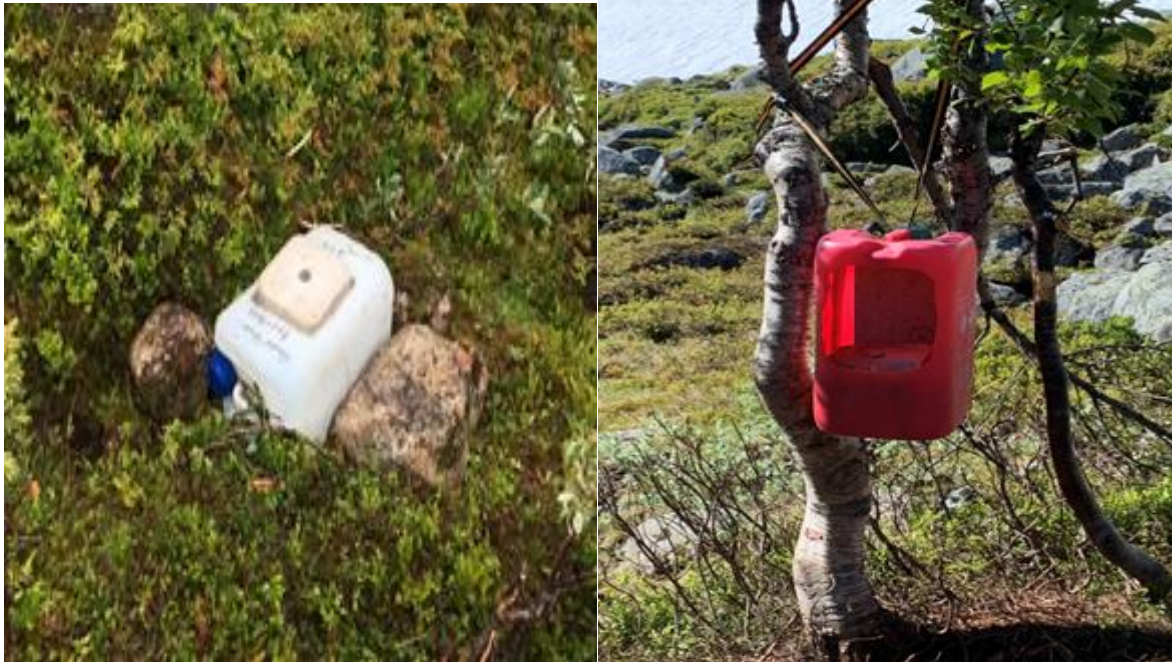
Bilde 25 og 26: Bildene viser bruk av syrekanner som salteinnetning. Salteinnetning på bilde 25 tilfredsstillende ikke krava til bruk av salt. Saltsteinen er ikke beskytta mot regn og den vil ikke være stabil nok selv med ballaststein inne i kanna. Bilde 25 th. viser en salteinnetning som kan fungere etter krava i regelverket. Saltsteinen ser ut til å være tilfredsstillende beskytta mot regn dersom beitebruker tar hensyn til den dominerende vindretning på salteplassen eller at åpningen blir beskytta mot direkte regn under et tre.

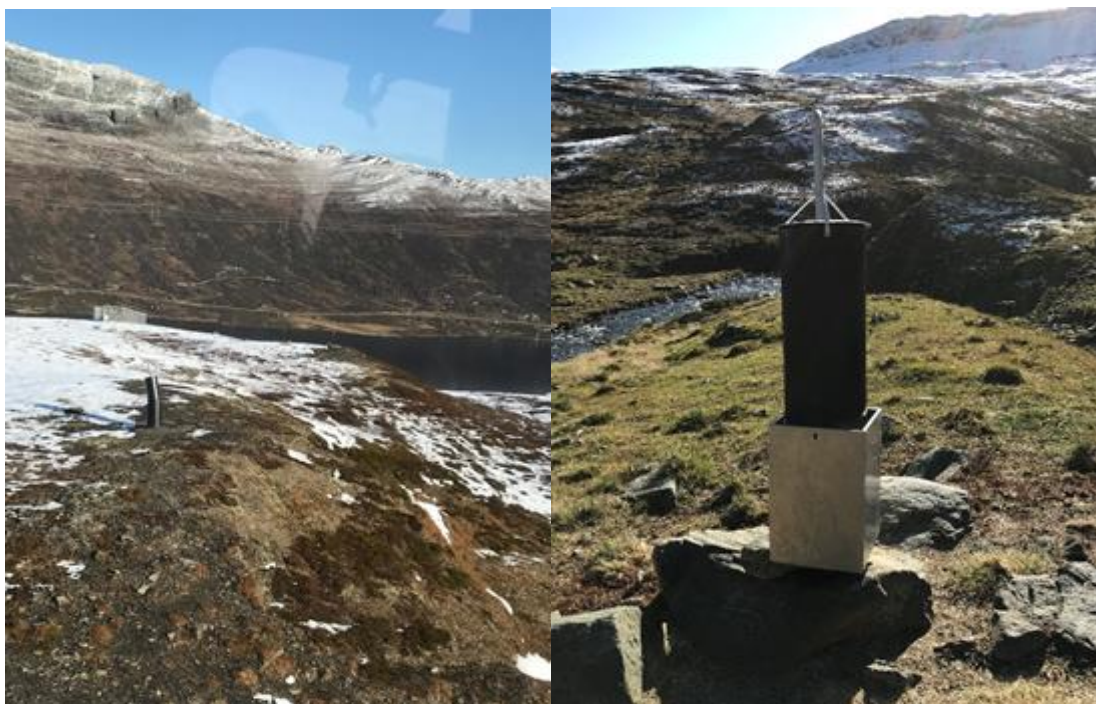
Bilde 27 og 28 viser nedstengte saltsteinsautomater med henholdsvis rørproppsamler og Vecon-oppsamler. Bildene er tatt i Hol 14.10.2020.

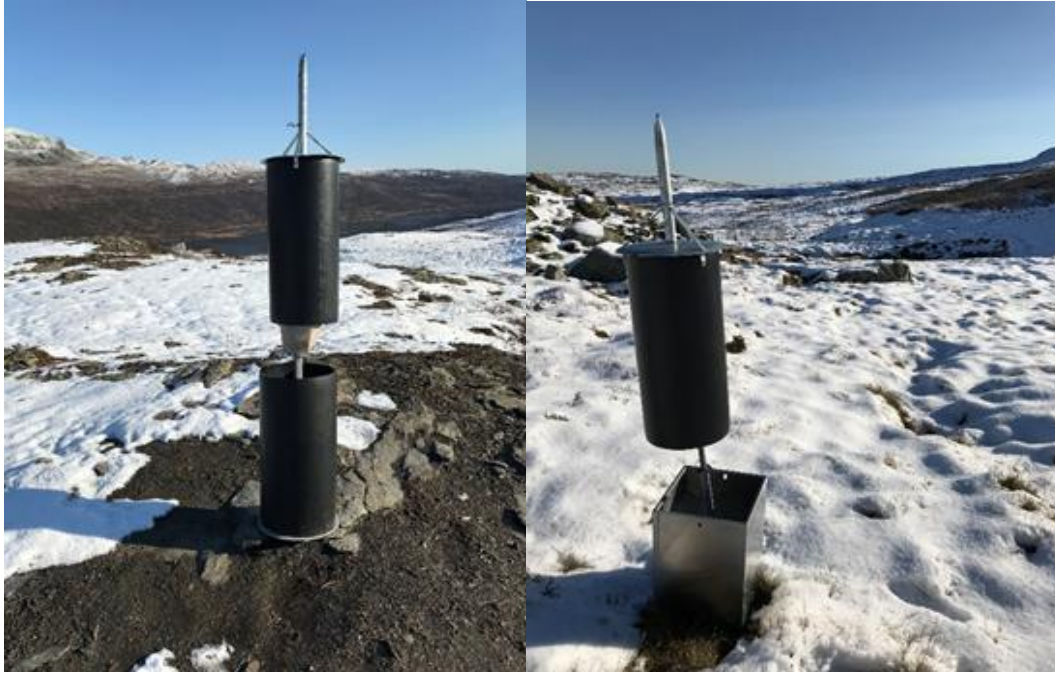
Bilde 29 viser en åpen saltsteinsautomat med røroppsamler og med saltstein i. Bilde 30 viser en åpen saltsteinsautomat med Vecon-oppsamler. Her er det ikke saltstein i automaten. Begge bildene viser salteinnetninger som ikke er stengt ned etter avsluttet beiteperiode i det aktuelle området. Bildene er tatt i Hol 14.10.2020.

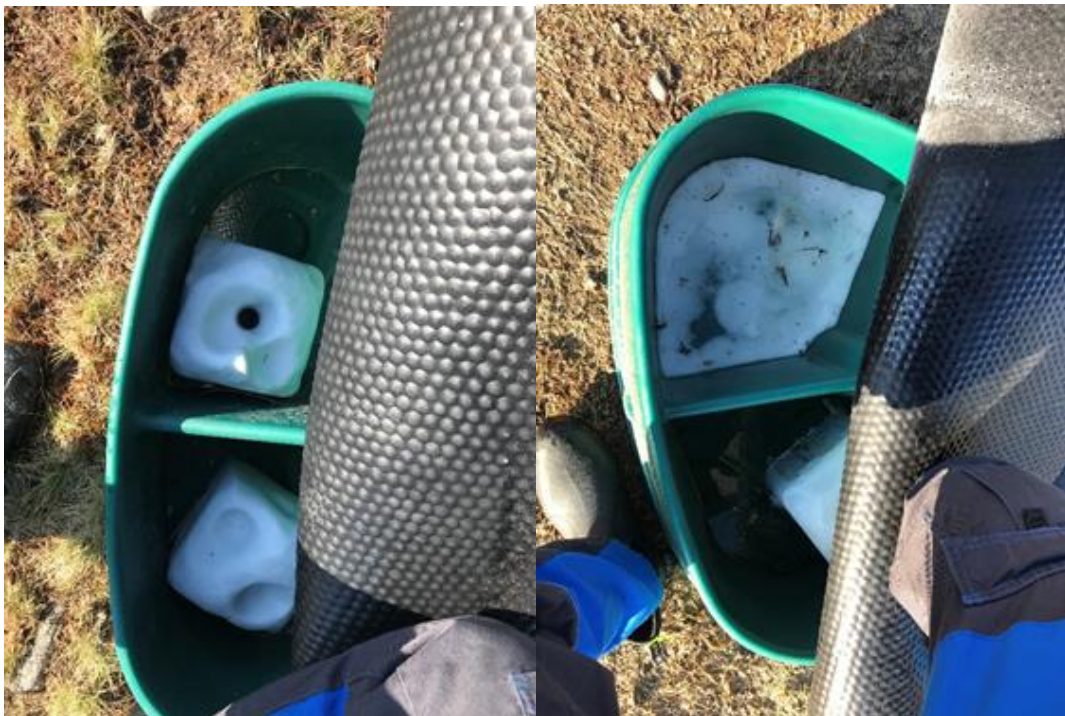
Bilde 31 og 32 viser Basisfeedere med saltsteiner og salt i. Disse Basisfeederne sto åpne slik de gjør i beiteperioden. Bildene er tatt i Hol 14.10.2020. Regelverket sier at utenfor beiteperioden saltet skal oppbevares utilgjengelig for hjortedyr og på en slik måte at det ikke blir avrenning av salt. Salteksponeerte flater i salteinnetningene skal ikke være tilgjengelige for hjortedyr utenfor beiteperioden for husdyr i området. Dette krever at Basisfeederen lagres slik at hjortedyr ikke kan løfte matta og komme til kamrene selv om saltet er fjernet.

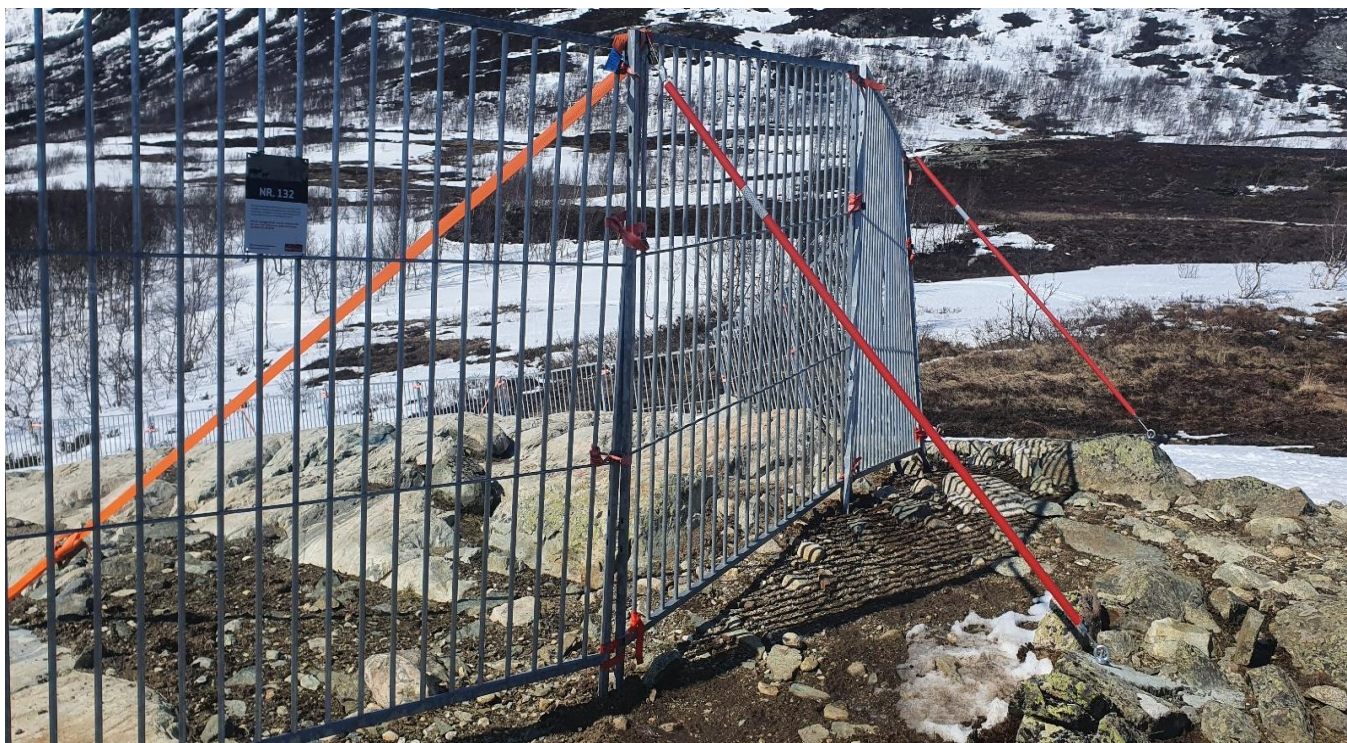
Bilde 33: Stort grindanlegg i krevende terreng i Hemsedal. Grindanlegget er reparert våren 2020 etter skader. På store grindanlegg har bardunering både utvendig og innvendig vist seg nødvendig for å stabilisere grindene. (Foto: Runar Bjøberg)

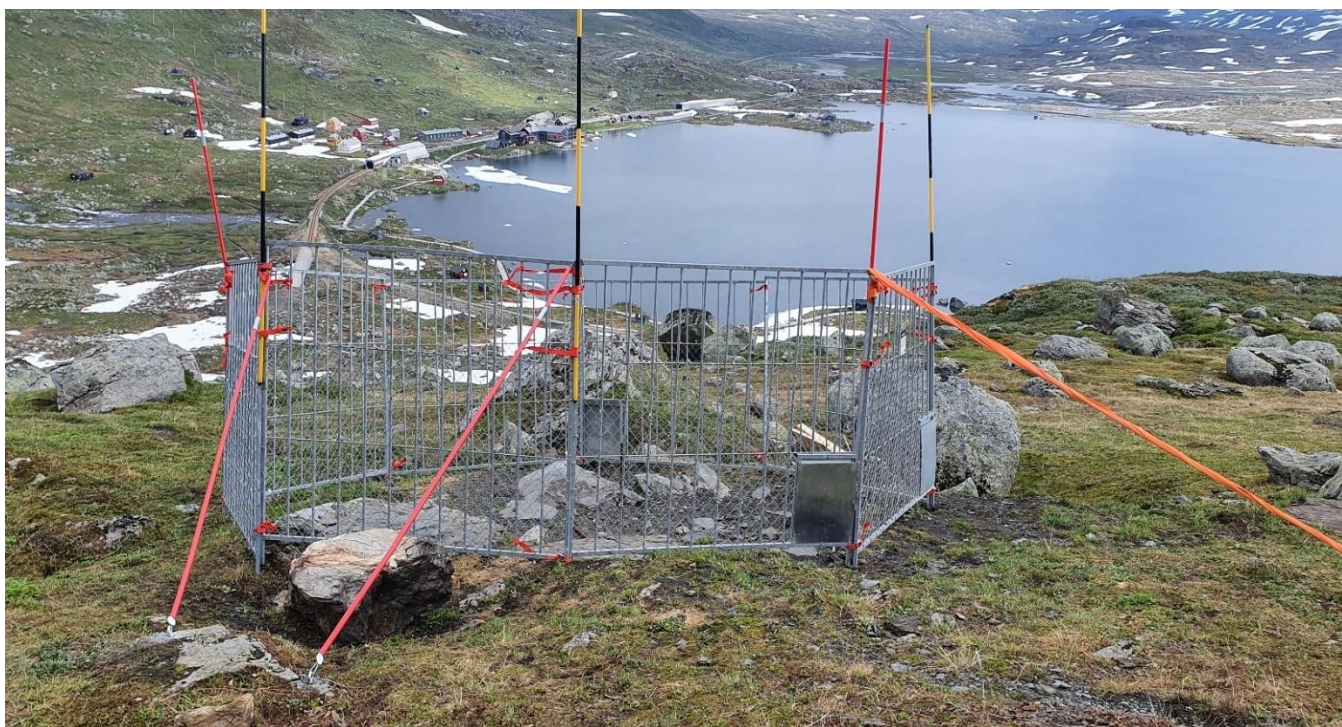
Bilde 34: Grindanlegg på Finse som var ødelagt av snøtyngde (se bilde 3) etter utskifting av grinder og ny montering. Grindanlegget er sikret med barduner av stålvaier og jekkestropper. Vaierbardunene er markert med plasthylser og reflekser for å ivareta sikkerheten. Dette grindanlegget står også i en bakke med mye skikjøring vinterstid. Det er derfor markert med brøytestikker på toppen av grindene. (Foto: Runar Bjøberg)

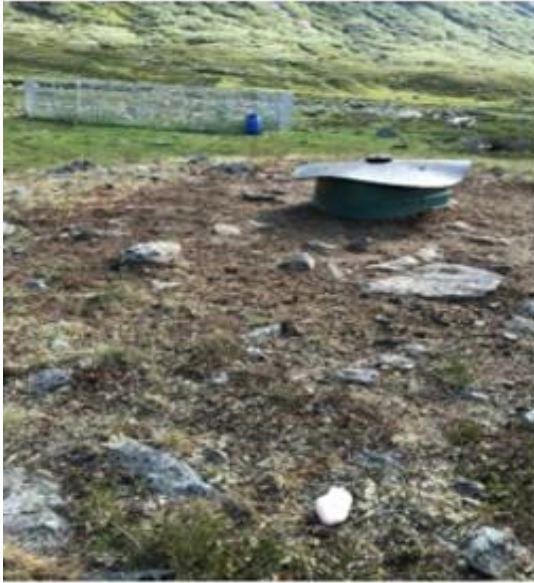
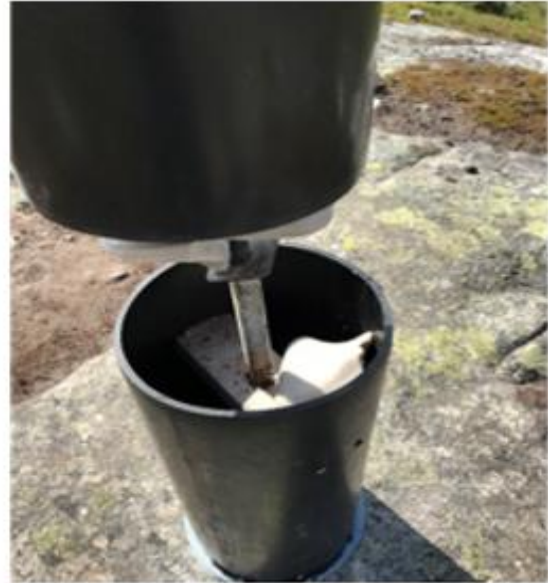
- Det ble observert også på 3 andre salteplasser at saltstein hadde sprukket opp i store biter mens steinen fortsatt var relativt stor, se bildene 36 og 39.

Bilde 35 og 36: Bilde 35 (til venstre) viser Basisfeeder med en saltsteinbit liggende ute i terrenget. Bilde 36 viser røroppsamler med 1 stor saltsteinbit liggende på avstivingen i røret, relativt eksponert for regnvann.

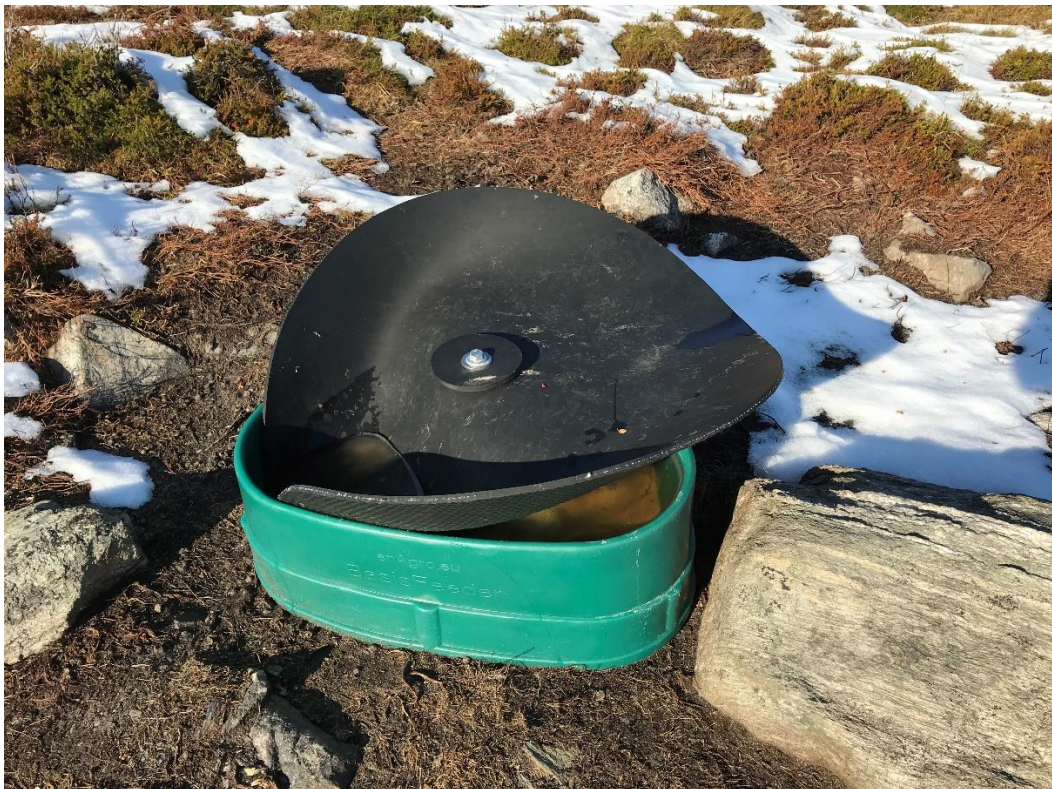
- På 1 Basisfeeder var kanten på matta tråkket ned i det ene kammeret. Det var ikke vann i kammeret på inspeksjonstidspunktet, men det vil skje ved nedbør, se bilde 37.

Bilde 37: Basisfeeder med vannansamling fordi matta er tråkket ned i det ene kammeret. Bildet er tatt etter en nedbørrik periode etter at ordinær beiteperiode er avsluttet (14.10.20)

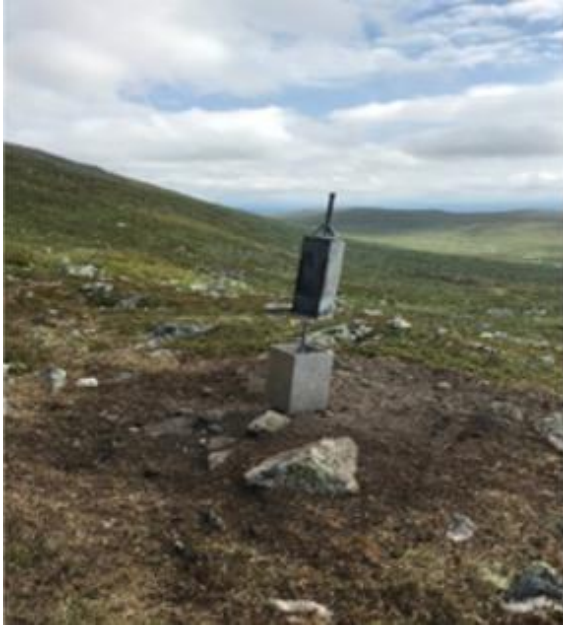
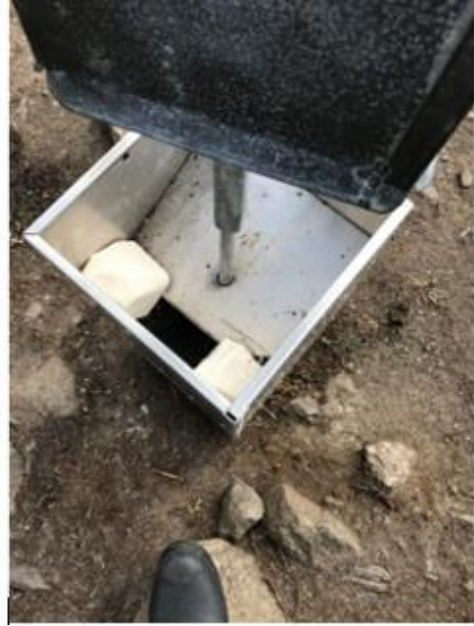
Bilde 38 og 39: Bilde 38 (til venstre) viser en saltsteinsautomat med Vecon-opsamler der en saltsteinsbit ligger fritt ute i terrenget.

Bilde 39 viser Vecon-opsamler med 2 saltsteinbiter som er for store til å komme inn i oppsamlingskammeret. Bitene ligger dermed noe eksponert for regnvann
